ASBEST VERWIJDEREN

Na een grondige studie besliste men het Provinciehuis in Antwerpen te slopen en te vervangen door een nieuw ontwerp van Xaveer De Geyter. Een van de redenen om het bestaande gebouw volledig af te breken, was het overvloedig aanwezige asbest.

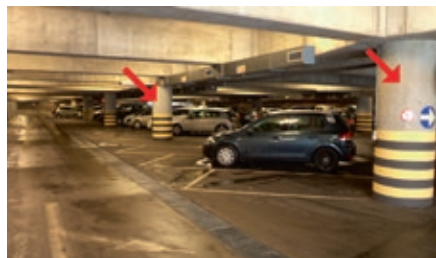
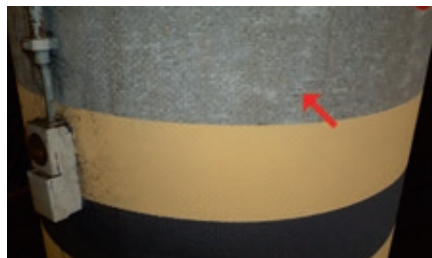
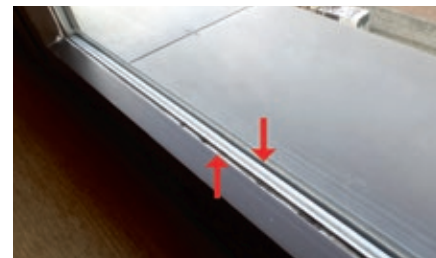
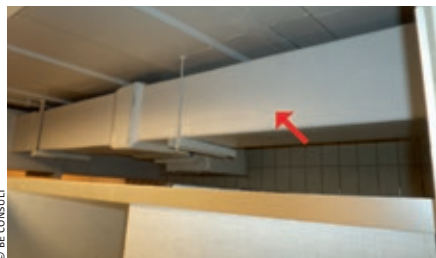
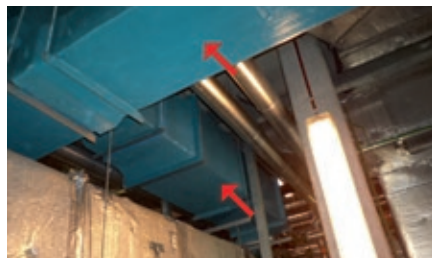
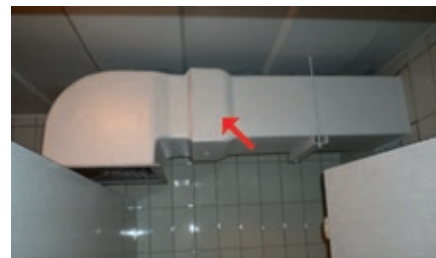
De bekisting van de kolommen in de parking, de raamkaders en de asbest-cementkanalen werden geëlimineerd volgens de procedure van 'eenvoudige handelingen'

Een eerste methode om asbest te verwijderen is de procedure van 'eenvoudige handelingen'. Deze techniek komt enkel in aanmerking als het asbestgehalte in de lucht niet hoger is dan 0,01 vezel per cm³. Vooraf wordt het materiaal gefixeerd met een speciale vloeistof en er zijn geregeld controles om te vermijden dat de concentratie wordt overschreden. In het Provinciehuis is de verloren bekisting van de kolommen in de parking zo verwijderd. De raamkaders zijn volledig uitgenomen omdat er asbesthoudende dichting in zat. Er waren ook verschillende asbestcementkanalen die met deze techniek geëlimineerd werden. Noodzakelijk is wel dat werknemers voor deze techniek een externe opleiding van minimaal acht uur hebben gevolgd.

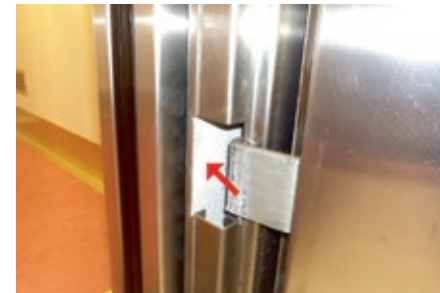
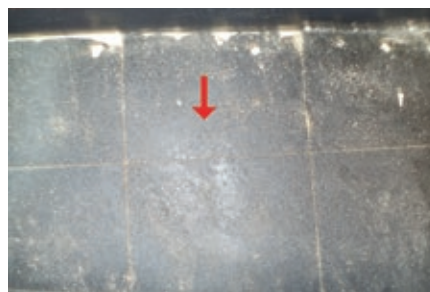
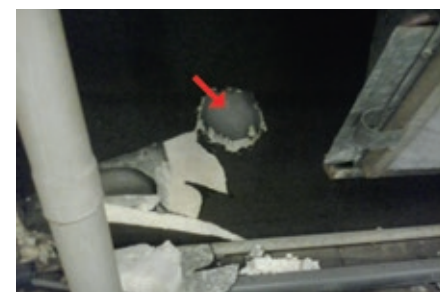
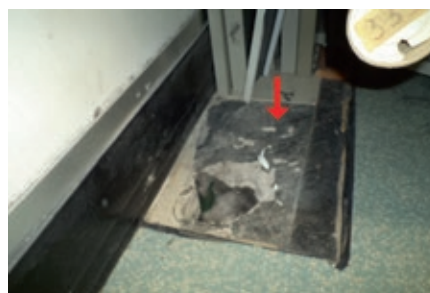
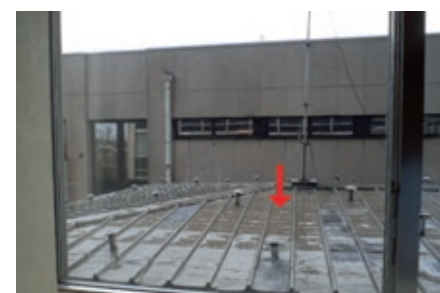
De asbesthoudende lijm samen met de vloertegels, de zachte platen aan de liften en de asbestcementplaten aan de binnenkant van de gevel werden zorgvuldig verwijderd volgens de techniek van de 'onderdrukzone'

Indien asbest niet eenvoudig weggenomen kan worden, is er ook de meer complexe techniek van de 'onderdrukzone' die enkel uitgevoerd mag worden door erkende asbestverwijderaars. De 'hermetische omtenting' zorgt er voor dat buiten de zone niemand blootgesteld is aan asbestvezels. Om de luchtdichtheid te garanderen, vindt er vooraf een rooktest plaats. De toren van het Provinciehuis werd opgedeeld in vier zones van vier verdiepingen, bovenaan te beginnen. Belangrijkste onderdeel is uiteraard de extractor die zorgt voor de onderdruk. Samen met het personeelssas en het materiaalssas werd deze telkens op het niveau er net onder geplaatst. De asbesthoudende lijm samen met de tegels zelf, de zachte platen aan de liften en de asbestcementplaten aan de binnenkant van de gevel werden op deze manier zorgvuldig verwijderd. Voordat een onderdrukzone opnieuw wordt vrijgegeven, is er een visuele inspectie en een gunstige vrijgavemeting nodig.
